Διασφάλιση ποιότητας στα φωτοβολταϊκά: Συντήρηση και εντοπισμός σφαλμάτων

Ανδρέας Λιβέρα
Πανεπιστήμιο Κύπρου
PHAETHON Centre of Excellence

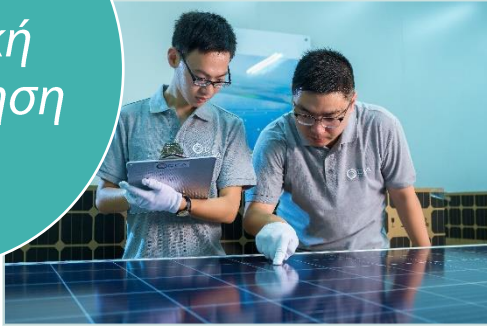
1. Οπτική επιθεώρηση

- + Απλούστερη μέθοδος
- Μπορεί να ανιχνεύσει μόνο ορατές αστοχίες/σφάλματα
- Συχνός οπτικός έλεγχος
- Επιπρόσθετο κόστος εργασίας

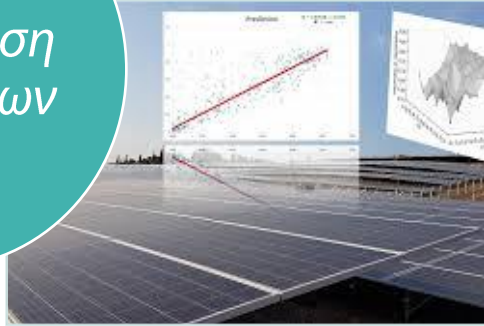
2. Ανάλυση δεδομένων

- + Χρησιμοποιεί διαθέσιμο εξοπλισμό
- + Απομακρυσμένη παρακολούθηση
- Χαμηλή ακρίβεια κατηγοριοποίησης σφαλμάτων

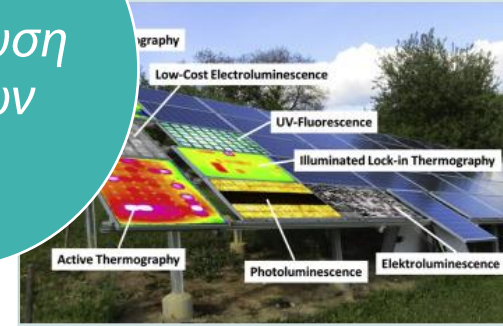
3. Ανάλυση εικόνων

- + Μπορεί να εντοπίσει όλες τις γνωστές αστοχίες/σφάλματα
- + Υψηλή ακρίβεια κατηγοριοποίησης σφαλμάτων
- Ακριβός εξοπλισμός

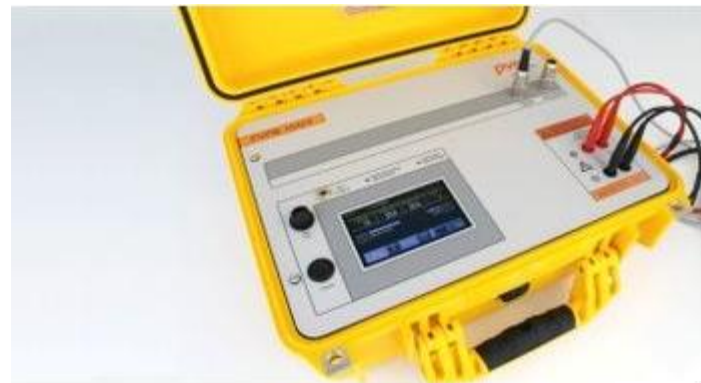
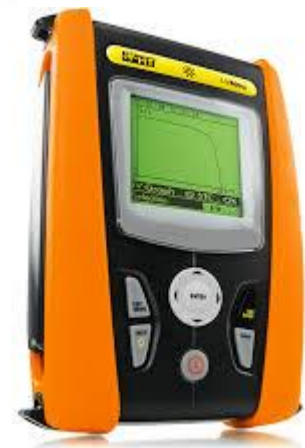
- Φορητός καταγραφέας ρεύματος-τάσης (I-V curve tracer)

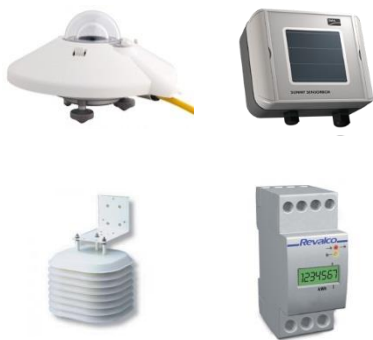
Αισθητήρες

- Σύστημα τηλεμετρίας - αισθητήρες για καταγραφή και συλλογή ηλεκτρικών και μετεωρολογικών δεδομένων

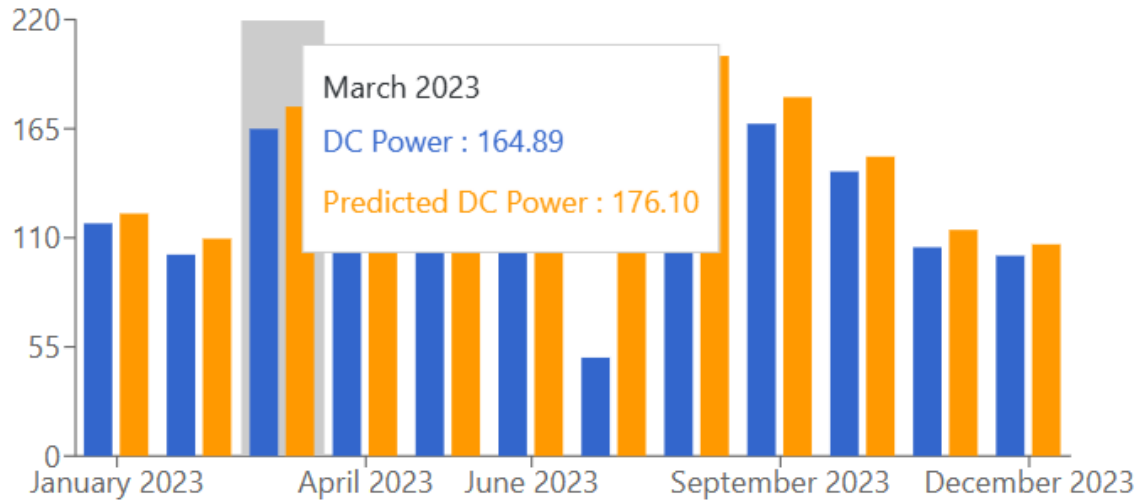
- Σύστημα τηλεμετρίας
 - Απεικόνιση και παρακολούθηση αποδοτικότητας, παραγωγής ενέργειας (σε καθημερινό, μηνιαίο και ετήσιο επίπεδο), Λόγος Αποδοτικότητας (Performance Rate), εισόδημα, σύγκριση με αναμενόμενη απόδοση, κτλ.

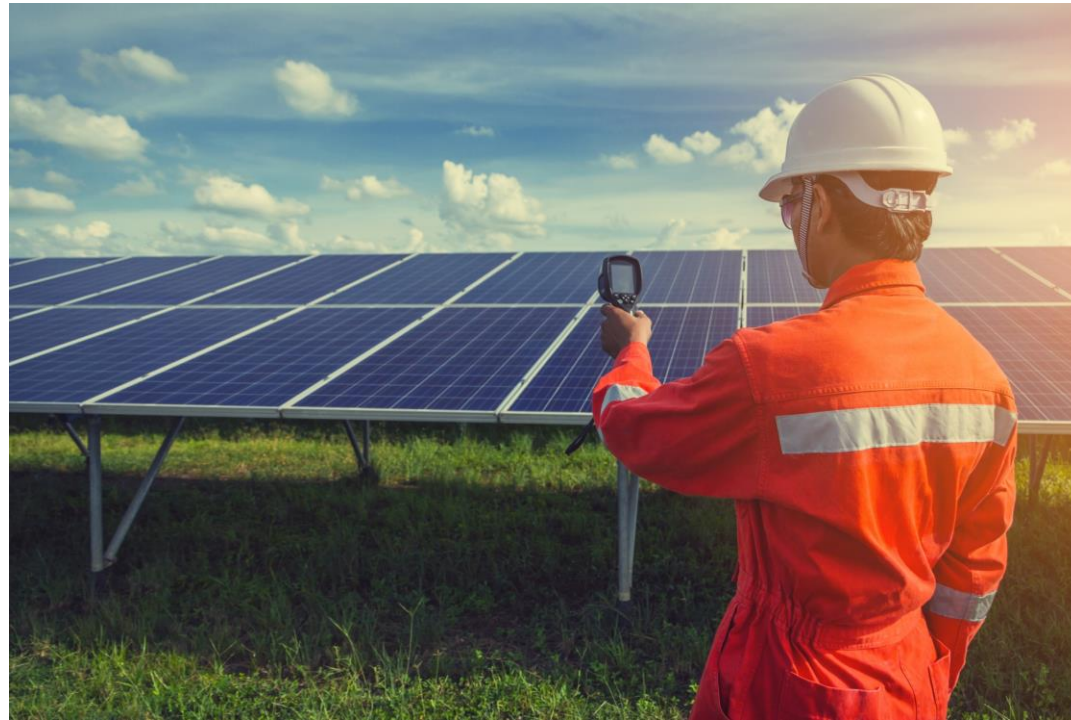
- Κάμερα ηλεκτροφωταύγειας (EL camera), θερμική/υπέρυθρη κάμερα (thermal/IR camera) και κάμερα υπεριώδη φθορισμού (UV camera)

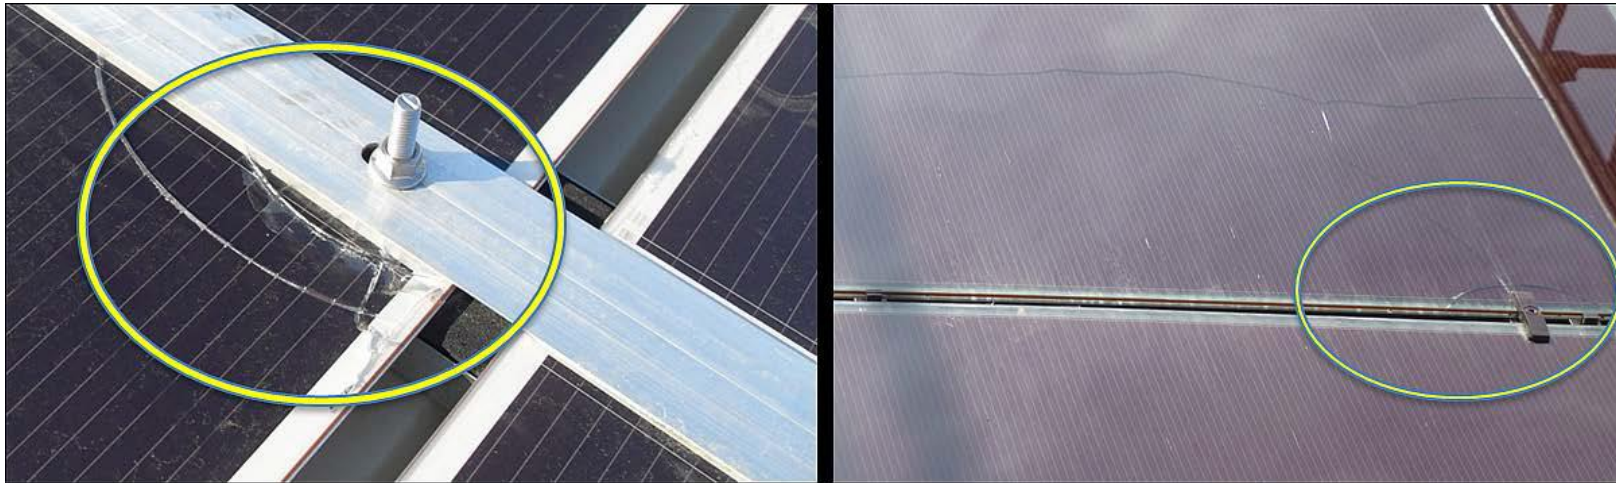
- Προβλήματα μπορούν να προκύψουν στο επίπεδο του ΦΒ πλαισίου/συστήματος και στον αντιστροφέα
- Αστοχία ενός ΦΒ πλαισίου είναι μια επίδραση που: (α) υποβαθμίζει την ισχύ του πλαισίου η οποία δεν αναστρέφεται από την κανονική λειτουργία ή (β) δημιουργεί θέμα ασφάλειας
- Αστοχίες μπορεί να προκληθούν κατά την εγκατάσταση, την μεταφορά και από καιρικές συνθήκες
- Οι αστοχίες εγκατάστασης (ή clamping) συνήθως επηρεάζουν το γυαλί και τα κύτταρα
Θραύση γυαλιού (glass breakage)

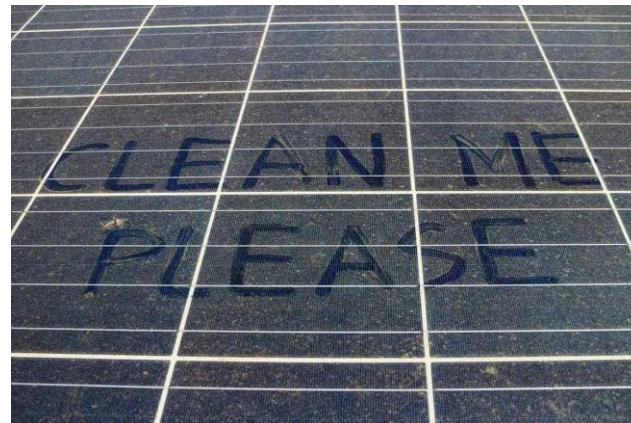
Σκόνη (soiling)

Η σκόνη στην Κύπρο μπορεί να μειώσει την παραγωγή μέχρι και **15%**

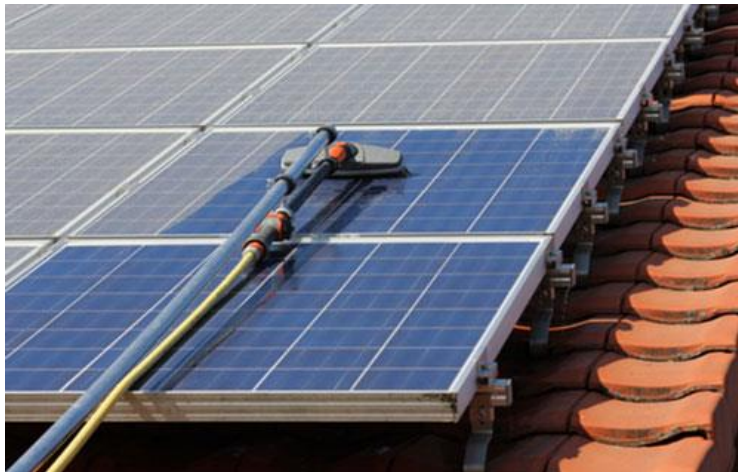
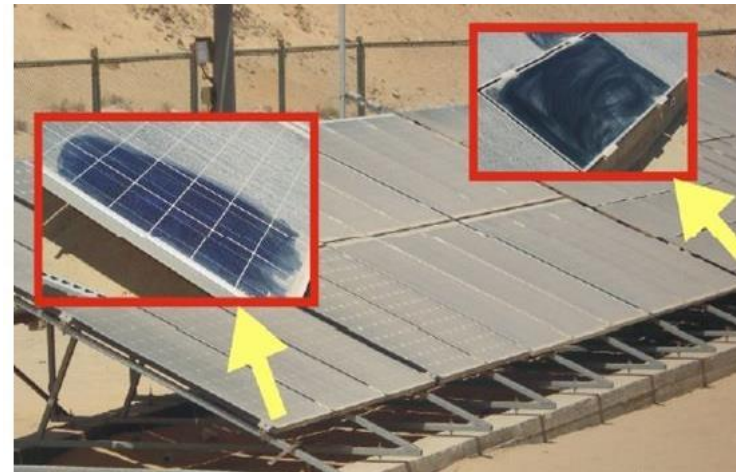
- Οπτικό έλεγχο: Έλεγχος της σκίασης ΦΒ συστήματος, συσσώρευσης της σκόνης στο ΦΒ πλαίσιο, ζημιές που προκαλούνται από ακραίες καιρικές συνθήκες, φθαρμένα καλώδια εξαιτίας τρωκτικών και τριβής
- Καθαρισμό ΦΒ συστήματος από σκόνη (συνήθως νωρίς το πρωί ή αργά το απόγευμα): Σε εποχιακή βάση ανάλογα με την τοποθεσία. Συνίσταται μετά από αμμοθύελλες. Οι ιδιοκτήτες του συστήματος μπορούν να κάνουν καθαρισμό ΦΒ συστήματος έχοντας όμως επίγνωση των κινδύνων που περιέχει η εργασία σε ύψος και σε ηλεκτρικές εγκαταστάσεις. Η ποσότητα του νερού σχετίζεται με την τοποθεσία και κλίμα (περίπου 1.6 litres/m² ΦΒ πλαισίου)

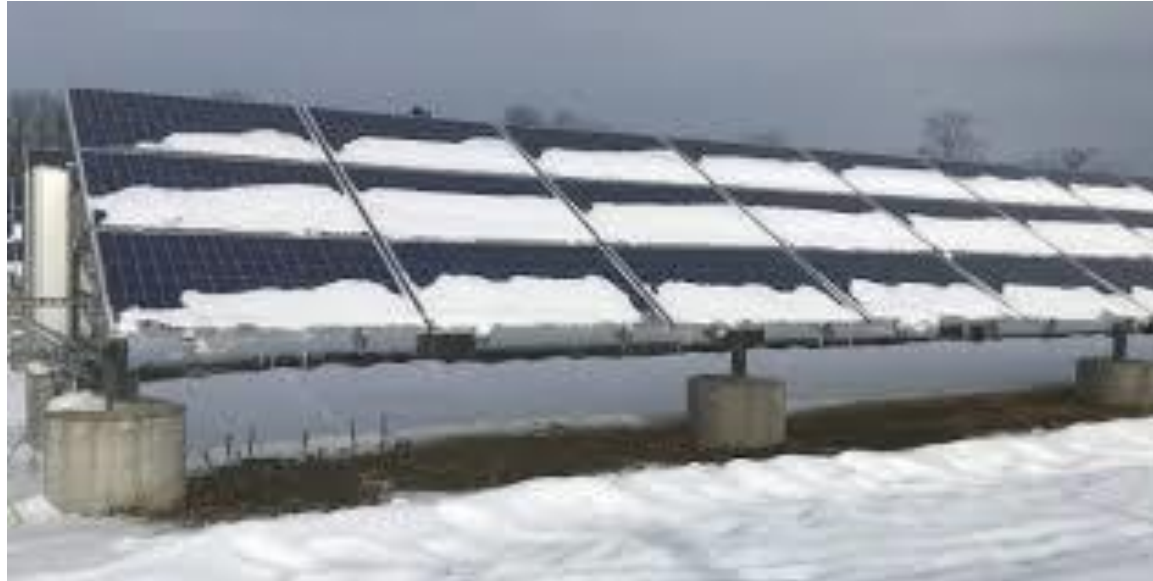
- Καθαρισμό ΦΒ συστήματος από χιόνι: Όταν συμβαίνει είναι καλύτερα να απομακρύνεται το χιόνι από τη διάταξη όχι μόνο για λόγους ενεργειακής απόδοσης, αλλά και γιατί το χιόνι μπορεί να καταστρέψει μηχανικά την διάταξη (λόγω πίεσης στο πλαίσιο)

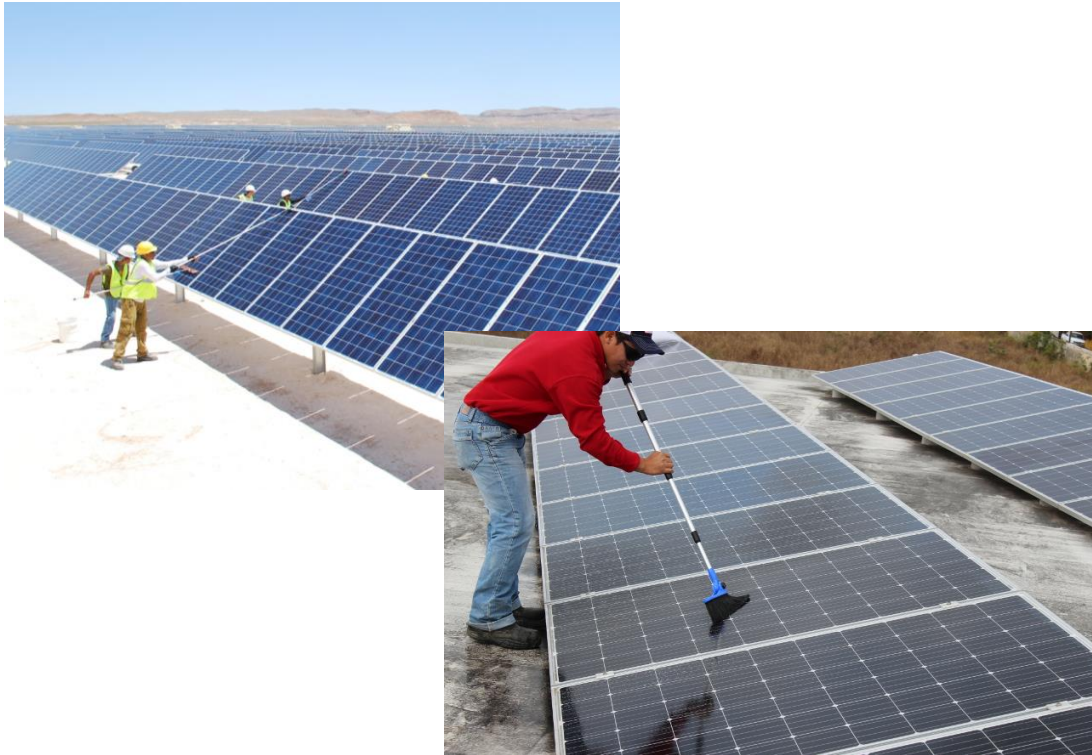
Χειροκίνητος καθαρισμός

- Low capital cost
- High labour cost

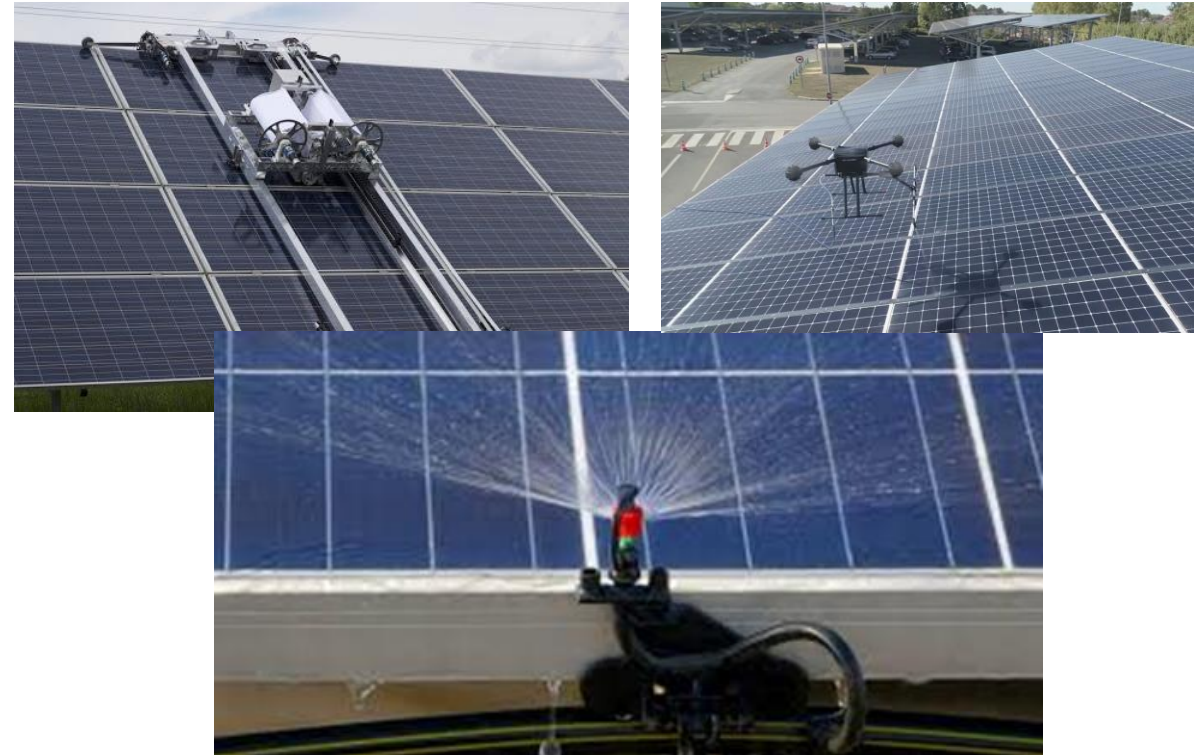
Αυτόματος καθαρισμός

- High capital cost
- Low or no labour cost
